Sted / område	
Lokalisering	230V utv fordeling
Tavle ID/ enhet	
Utstyr	Innkomne kabel
Modell / type	
Kurs / ID	Sort fase
Omg.temp.°C	6
Andre oppl.

<b>Status</b>	<b>Varmegang i aluminiumstilkobl.</b>
---------------	---------------------------------------

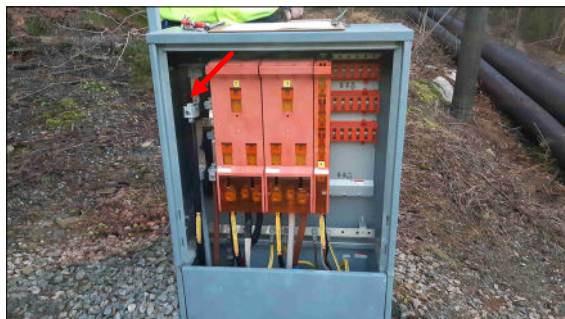
Temperatur målepunkt 1 ( Mp1 )	180 °C
Temperatur målepunkt 2 ( Mp2 )	*74 °C
<b>Temperaturdifferanse</b>	<b>*105 °C</b>

Det er varmegang i aluminiumtilkobling for innkommne kabel, sort fase. Denne feilen ble rapportert muntlig, da temperatur er svært høy, samt at dette er 230V mating for hele trafostasjonen.
