# El Ringen AS

## TERMOGRAFISK INSPEKSJON for

Sted / område	
Lokalisering	230V utv fordeling
Tavle ID/ enhet	
Utstyr	Innkomne kabel
Modell / type	
Kurs / ID	Sort fase
Omg.temp.°C	6
Andre oppl.

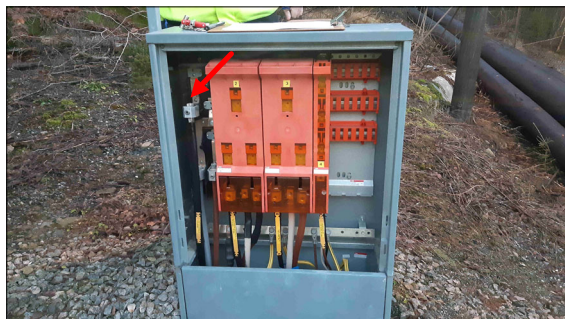
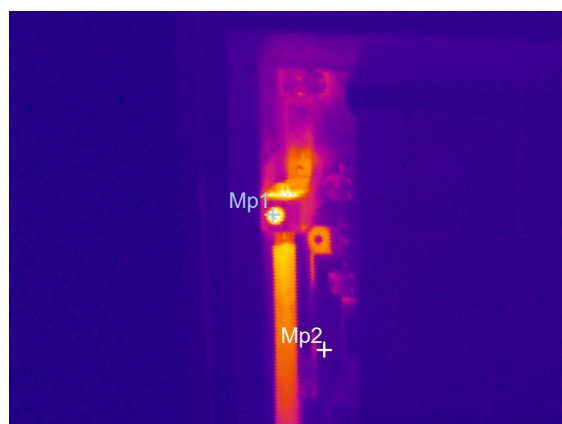
<b>Status</b>	<b>Varmegang i aluminiumstilkobl.</b>
---------------	---------------------------------------

Temperatur målepunkt 1 ( Mp1 )	180 °C
Temperatur målepunkt 2 ( Mp2 )	*74 °C
<b>Temperaturdifferanse</b>	<b>*105 °C</b>

Det er varmegang i aluminiumtilkobling for innkommne kabel, sort fase. Denne feilen ble rapportert muntlig, da temperatur er svært høy, samt at dette er 230V mating for hele trafostasjonen.
